## Thermogrammdokumentation

Aufnahmedatum:  
3. 2. 2017 um 6 : 47 : 22

Aufnahmeobjekt : Strabag, Bad Hersfeld, Hermann-Kirchner Str.6

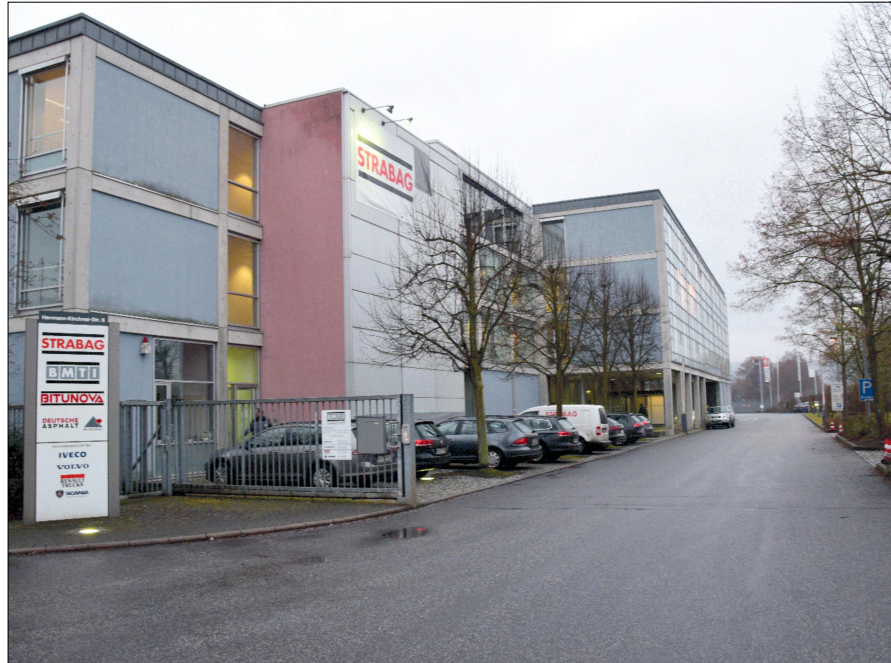
Untersuchtes Objekt

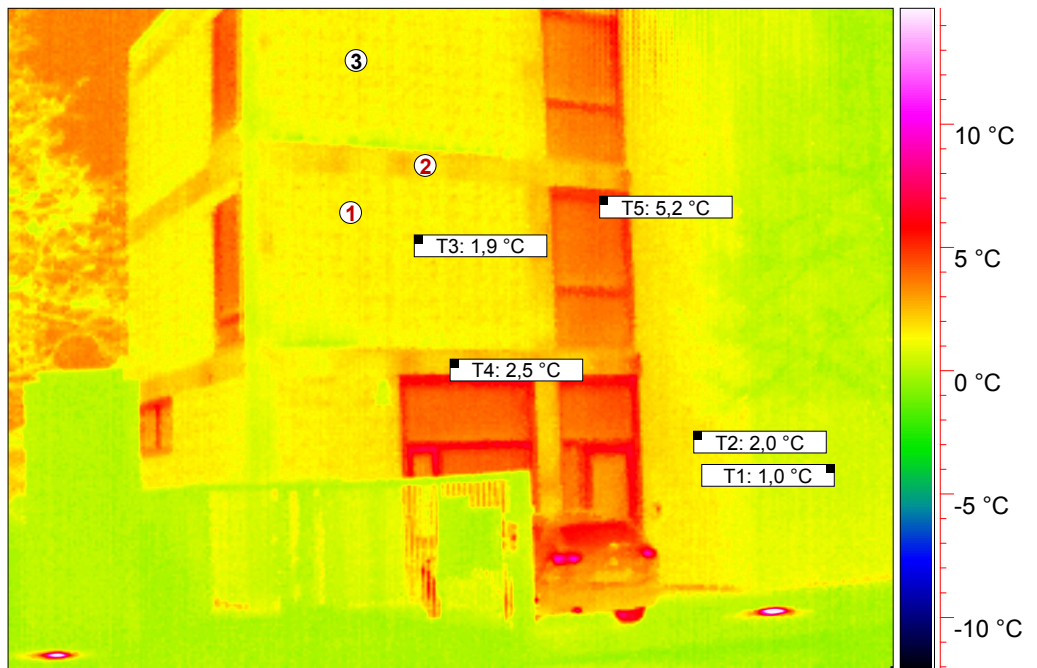
Thermogramm Nr.:  
AA020316.IRB

Thermogrammaufnahme

Messtemperatur:  
T1: 1,0 °C +/- 0,2 K  
T2: 2,0 °C +/- 0,1 K  
T3: 1,9 °C +/- 0,2 K  
T4: 2,5 °C +/- 0,1 K  
T5: 5,2 °C +/- 0,3 K

Bewertung :  
1: Bauarttypischer Befund: Die Dämmschicht ist mit Dübeln an der Wand befestigt, der Wärmeverlust ist vernachlässigbar.  
2: Bauarttypischer Befund: Nicht sichtbare Betonteile erhöhen in einer Wand die örtliche Wärmeableitung.  
3: Eine strukturlos kühle Wand ist typisch für vollständig gedämmte Häuser.
